Articulación de aportes interdisciplinarios en la investigación de un siniestro de causas mecánicas

Morero, Lorena Beatriz - Ingeniera Mecánica. Docente de la Facultad Regional Santa Fe UTN

Eje temático: Siniestralidad en el tránsito

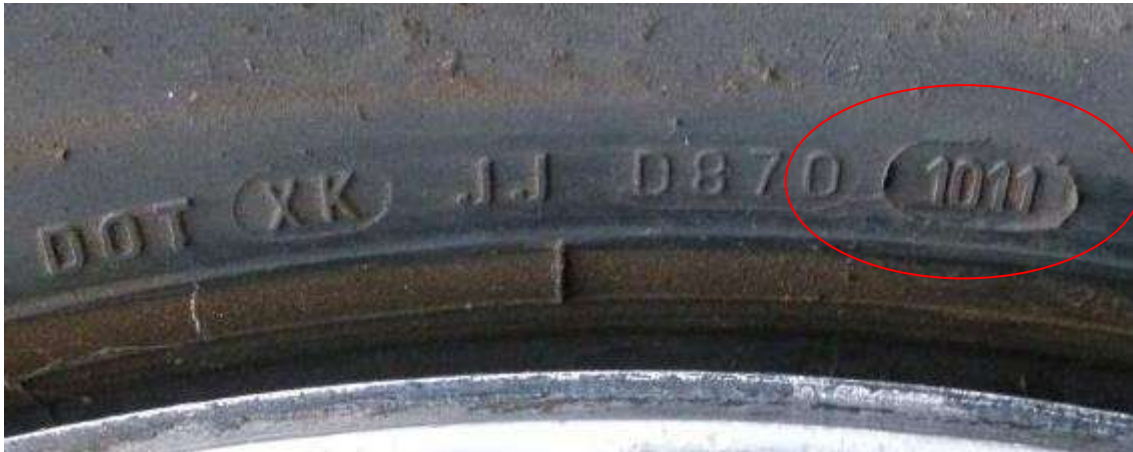
Al peritar las cubiertas siniestradas se pudo observar que el numero grabado, en ambas cubiertas, era "1011", correspondiente a la semana 10 del año 2011

mediados del mes de marzo- y dado que el hecho ocurrió a fines de abril del mismo año (27/4) podemos afirmar que la causa del fallo no fue el desgaste excesivo por uso normal de la banda de rodamiento de los neumáticos, lo cual se confirma al observar las fotografías del expediente, donde se ven el resto de los neumáticos, con huella más que suficiente para circular dentro de los parámetros de la ley de tránsito y de normas IRAM.

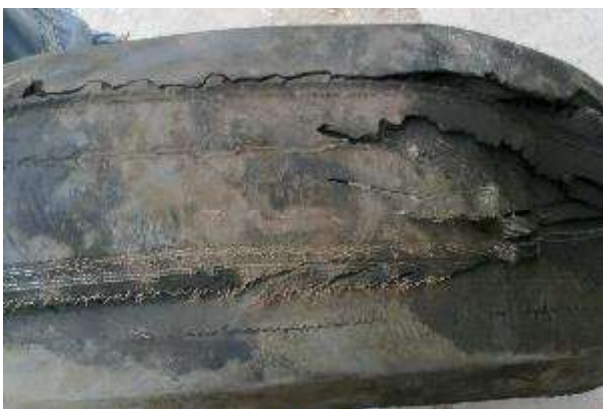
Sin embargo, si se observa detenidamente la banda de rodadura, o, en el caso de la que colapsó en el hecho que nos ocupa, los bordes que quedaron sobre el neumático al desprenderse por completo dicha banda- en ambas cubiertas y en todo la longitud de ambas circunferencias- podemos observar un desgaste marcadamente anormal de la superficie de rodadura, ya que es mucho mayor sobre el hombro del neumático que, colocado en su rueda, quedaba sobre el lado externo del colectivo, respecto del borde del hombro interno. Incluso quedan rastros, del lado menos gastado, de un espesor de caucho y profundidad de huella mayor aún al exigible por ley. Todo lo expuesto puede observarse en las fotografías que se anexan a continuación.

Cubierta colapsada a las 6.00 hs

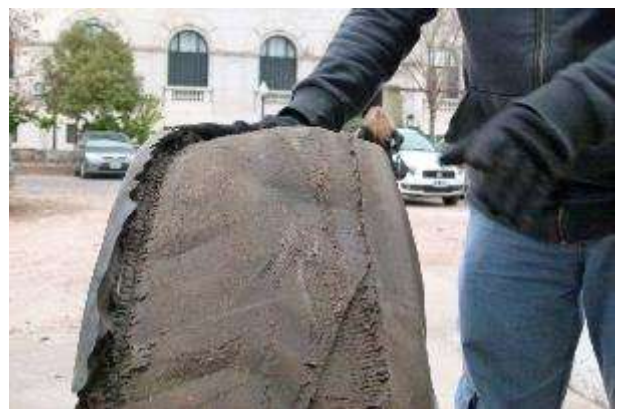
Cubierta colapsada 8.30 (200 km después)

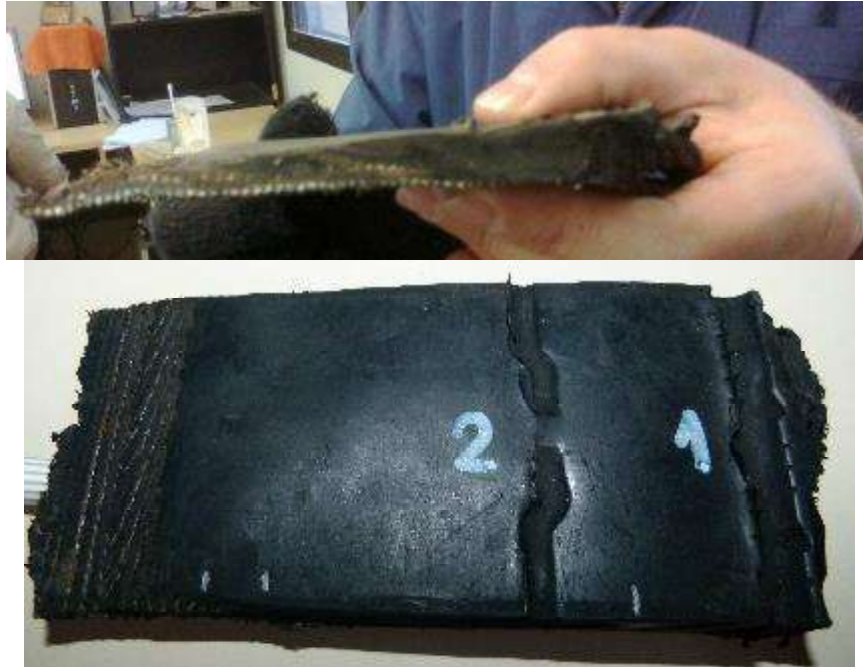
Muestra extraída de la banda de rodadura disponible.

Si bien en el extremo derecho de esta muestra se observan aún dos huellas medibles (la referenciada con 1 tiene una profundidad de 4.48mm y la referenciada con 2 de 1.84mm -medidos con calibre digital) no es posible distinguir más huellas, sino que directamente pueden observarse las mallas de acero de la estructura del neumático.

Paralelamente, se llevaron la muestra y las fotos a un experimentado distribuidor de neumáticos, el que inmediatamente reconoció el patrón de desgaste como perteneciente a una excesiva convergencia, lo que se pudo ratificar por doble vía: a través de la información técnica disponible en línea, proveniente de los fabricantes de neumáticos como por la consulta directa con el responsable técnico de la fábrica proveedora de los neumáticos siniestrados. Esto permitió determinar la causa raíz de este siniestro, la que guardaba lógica con la fecha de fabricación de las cubiertas: en el último recambio o bien no se realizó la alineación de las mismas, o bien fue deficiente, por lo que con 800 km de rodadura colapsó la cubierta derecha, con un marcado desgaste en su parte interna y con cerca de 1000 km la izquierda,

igualmente desgastada en su parte interna, lo que implica una desalineación convergente del eje delantero.

Simultáneamente, la presencia de cantos redondeados sobre los bordes internos de cada una de las huellas mientras tenemos asperezas sobre los externos de las mismas indican que estas –las dos montadas sobre el eje delantero- circularon con una convergencia excesiva, lo que produjo un muy rápido desgaste de ambas, lo que explica el colapso de éstas con poca diferencia de tiempo.

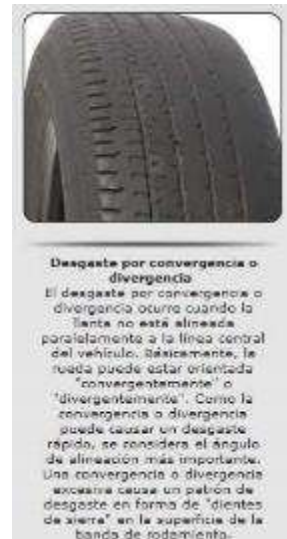
Diagnóstico
Desgaste en

Los elementos de la banda de rodamiento adoptan un aspecto similar a los dientes de una sierra, gastados y redondeados de un lado y afilados del otro. Esto ocurre cuando no hay una correcta alineación, por lo que el neumático sufre un arrastre contra el suelo y desgasta más un lado que el otro (dependiendo del sentido de la desalineación).

Desgaste por convergencia

SOLUCIÓN: ALINEACIÓN
